# La magnifica rinascita

A 850 anni esatti dalla costruzione del sommo monumento, la grande impresa cesenate ricorda lo straordinario intervento di stabilizzazione della Torre di Pisa, conclusa il 16 giugno del 2001, quando il monumento fu riconsegnato finalmente, dopo dieci anni di lavori, alla comunità cittadina e al patrimonio artistico mondiale

a cura dell'ufficio tecnico di Trevi Spa

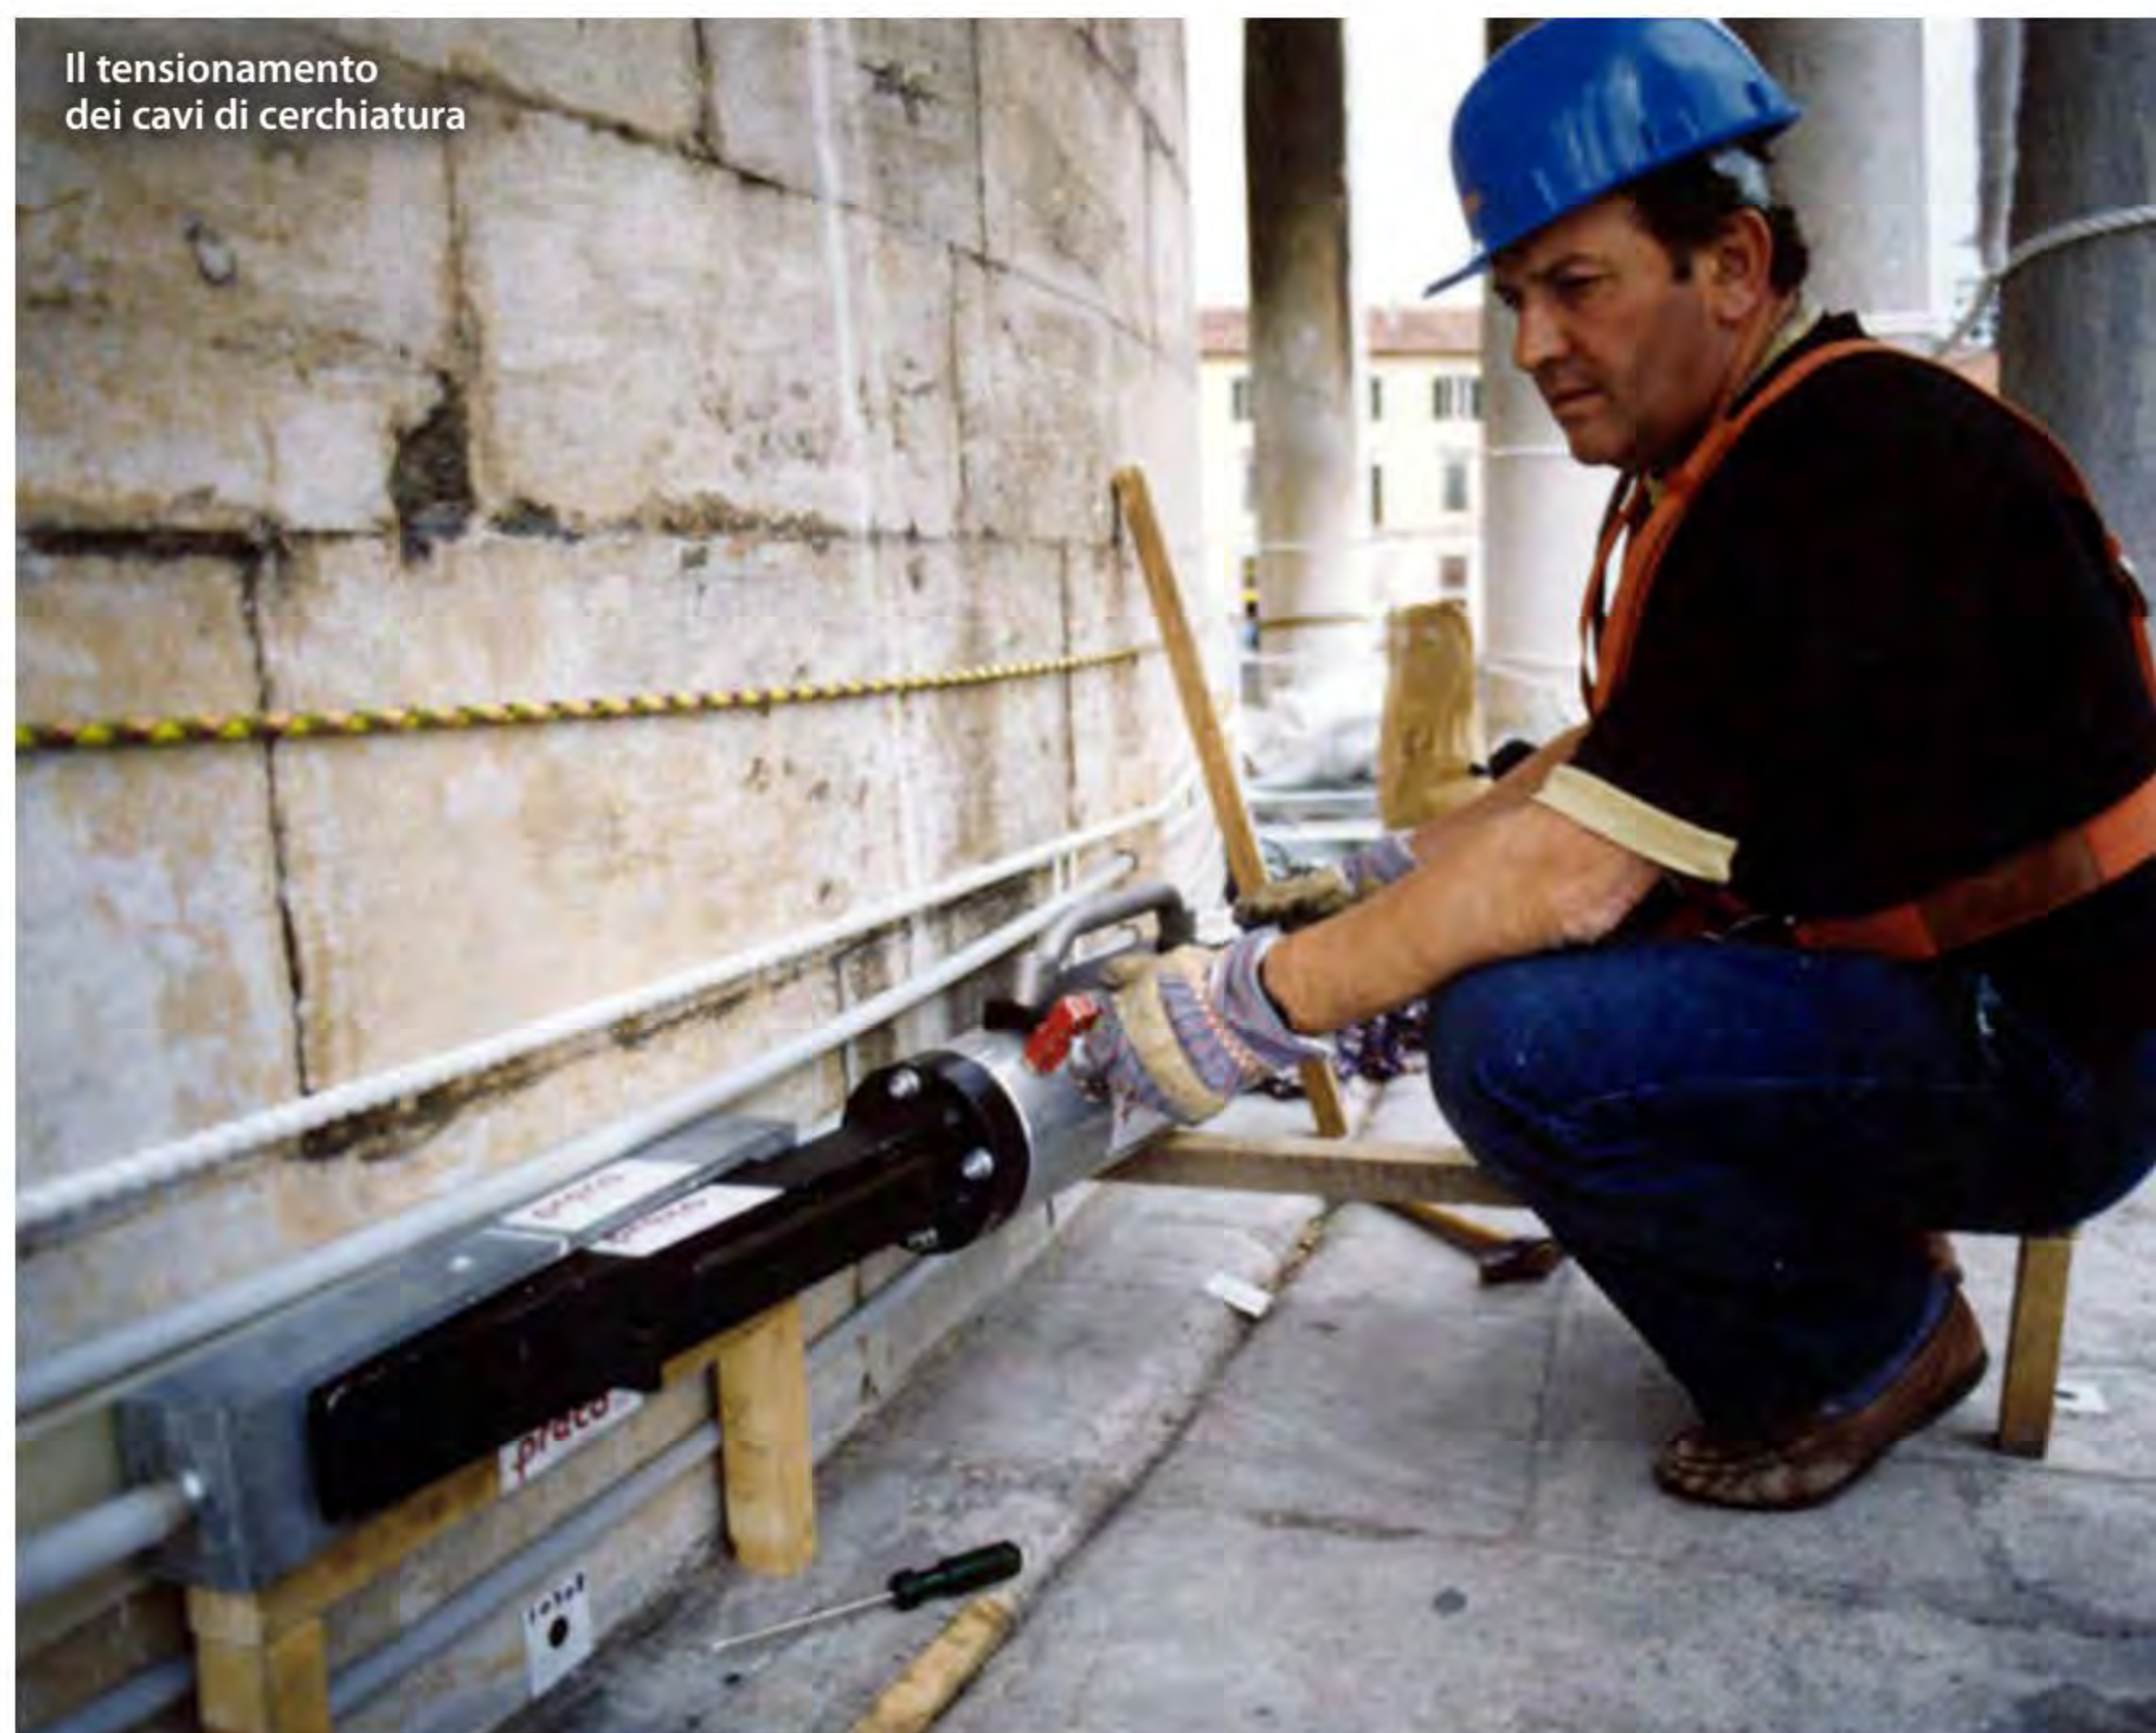
La trave circolare portapiombi

riguarda il rischio strutturale, gli interventi provvisori sono consistiti nella cerchiatura di alcune zone della Torre con trefoli debolmente pretesi.

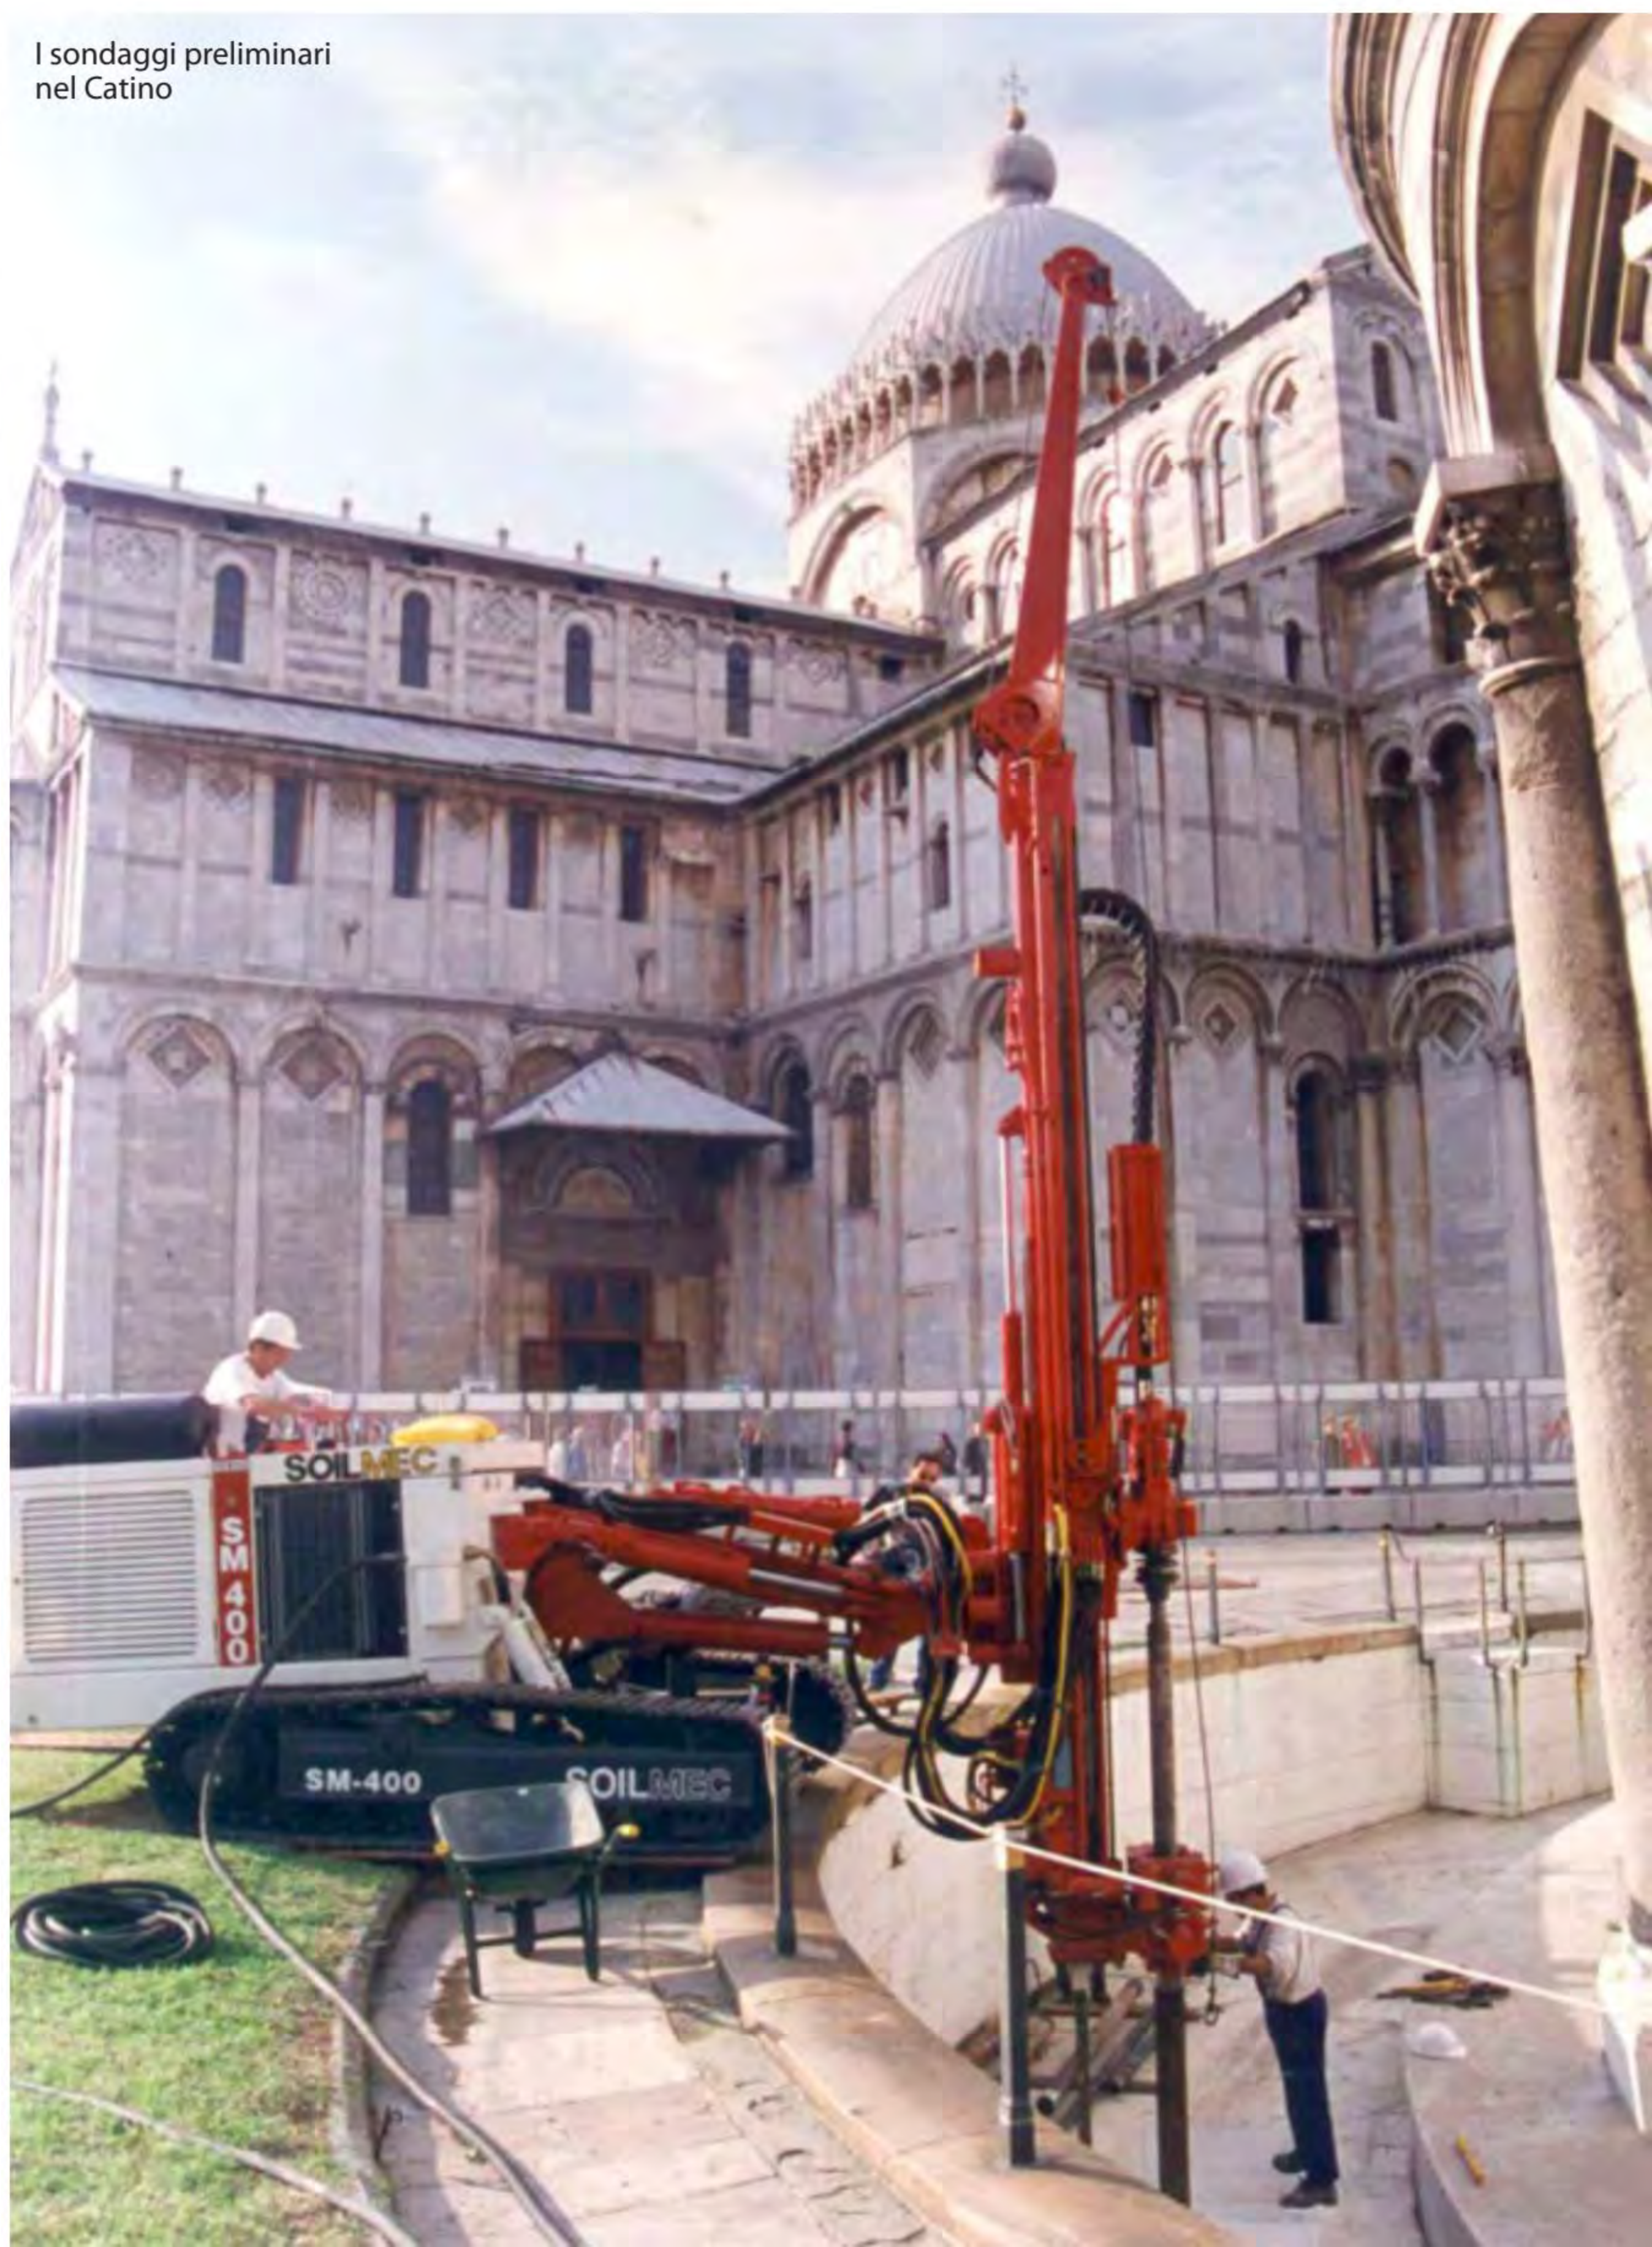
I sondaggi preliminari nel Catino

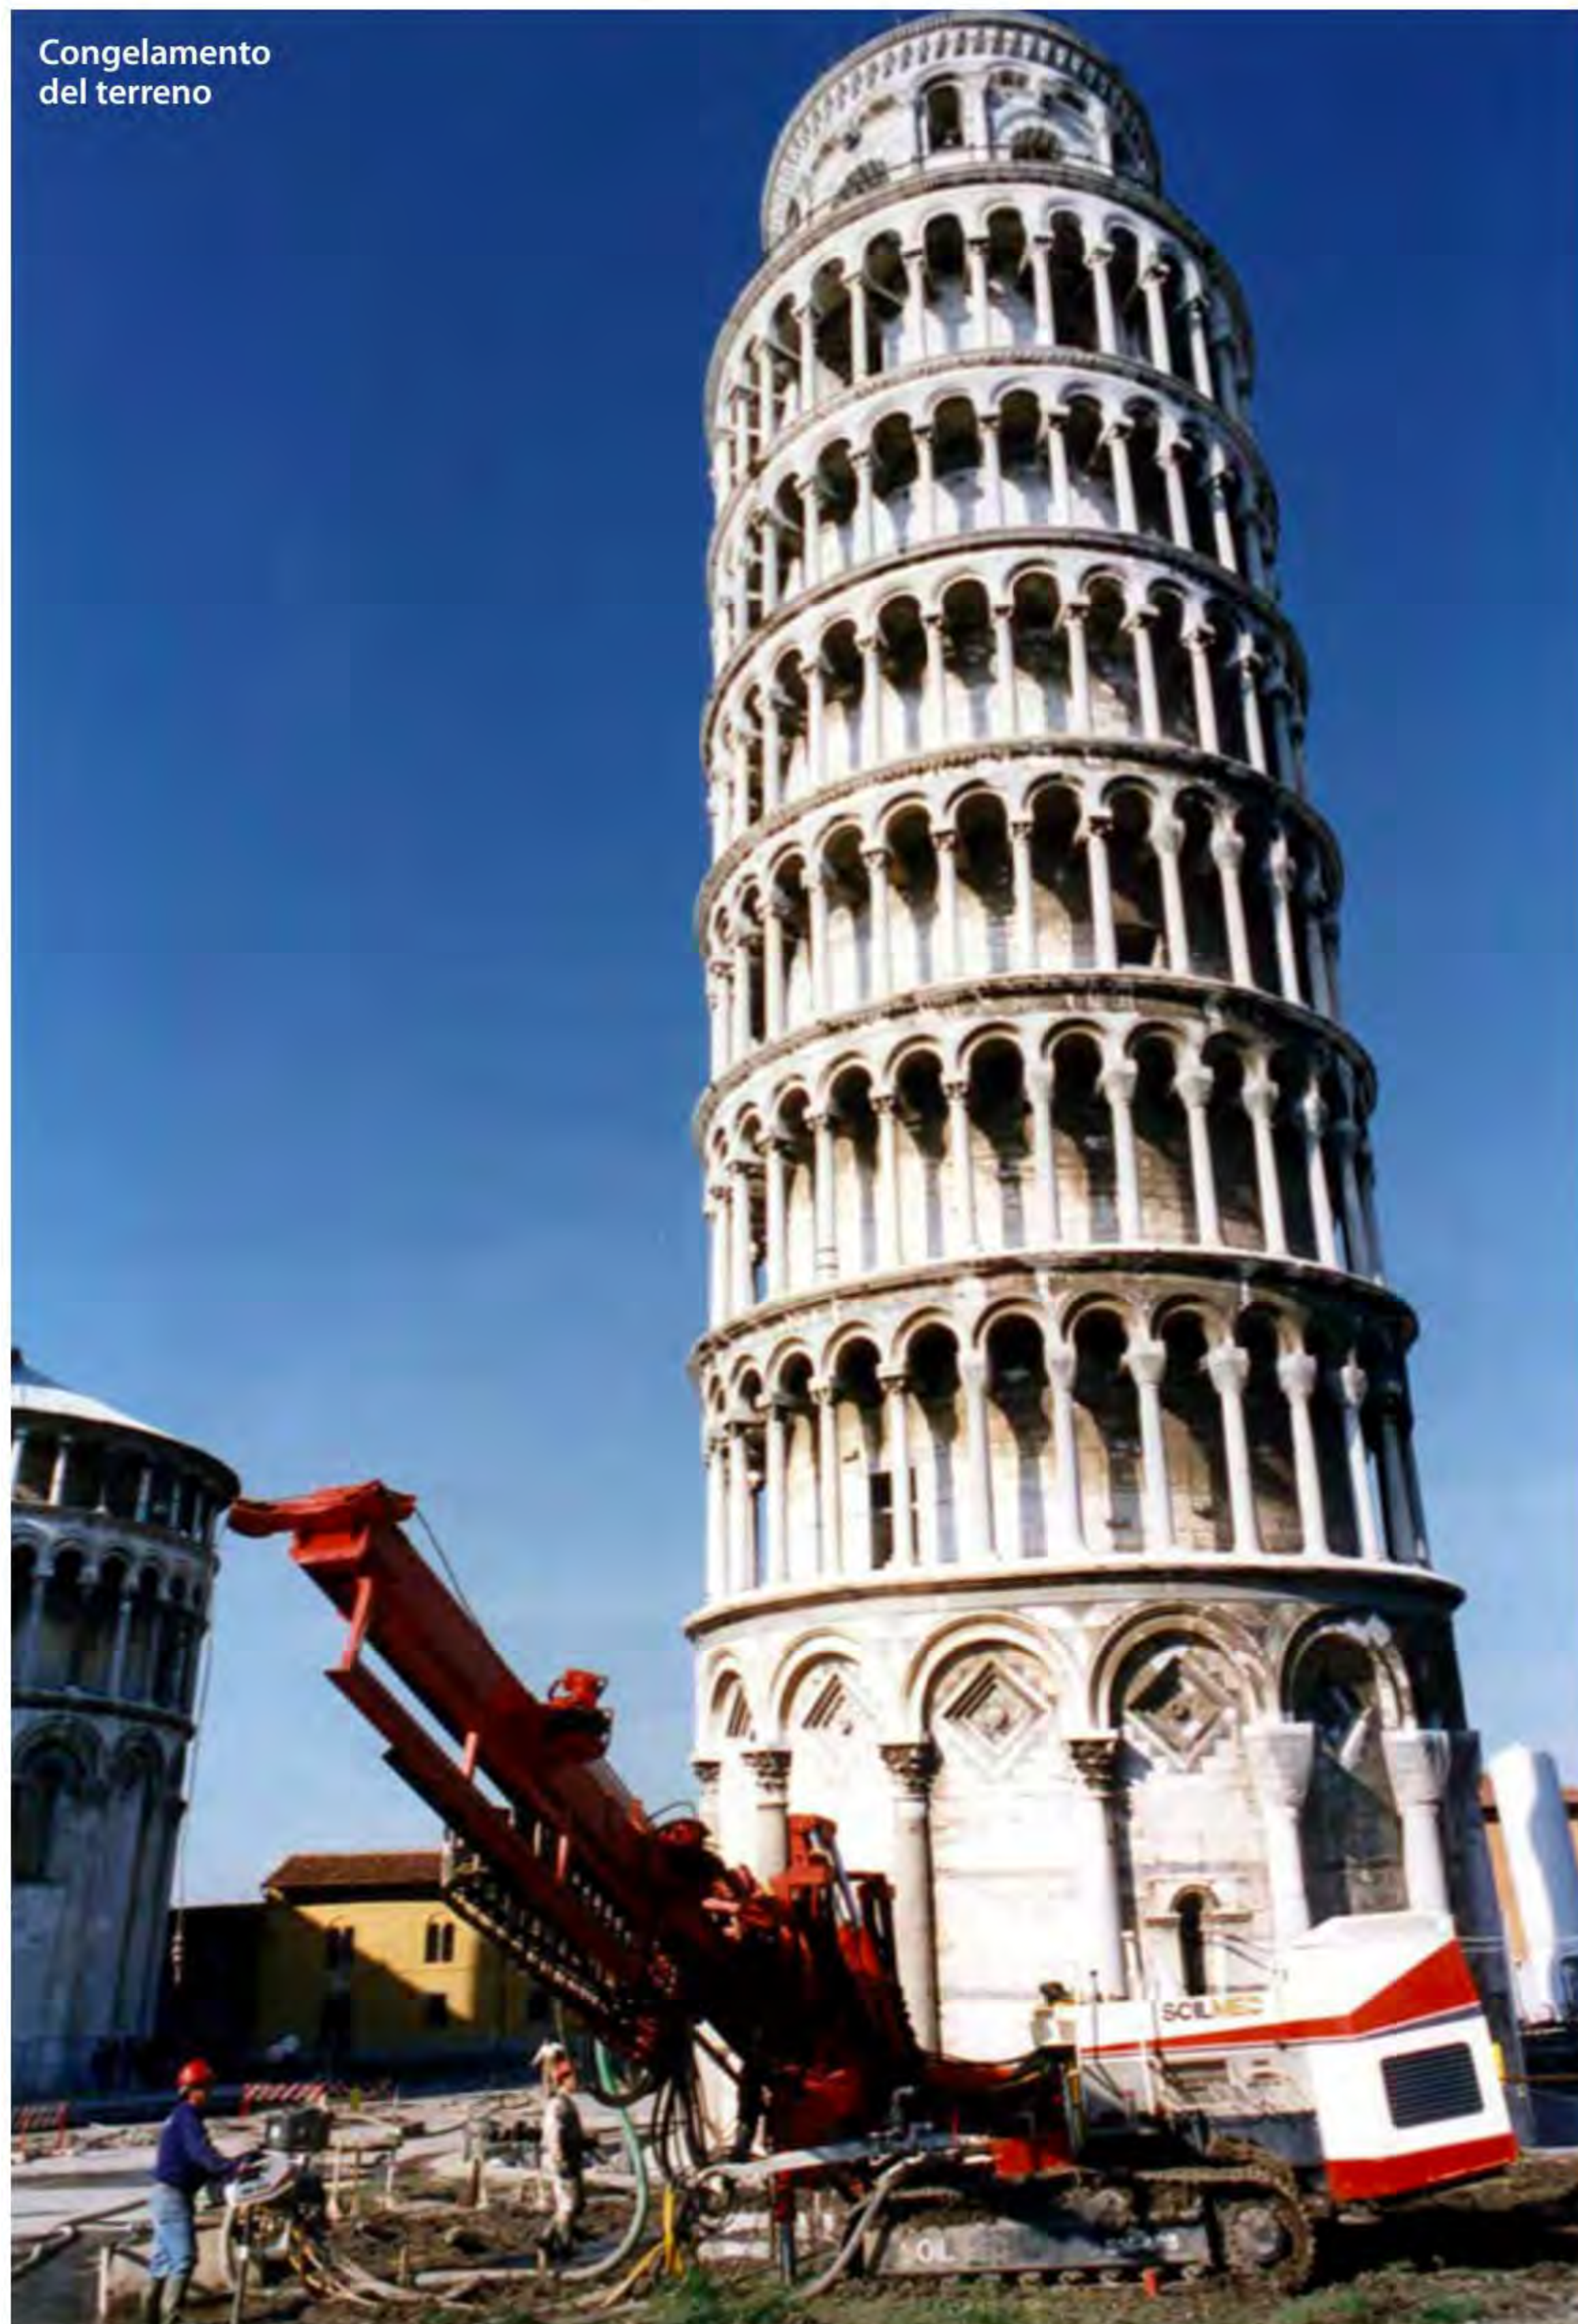
Congelamento del terreno

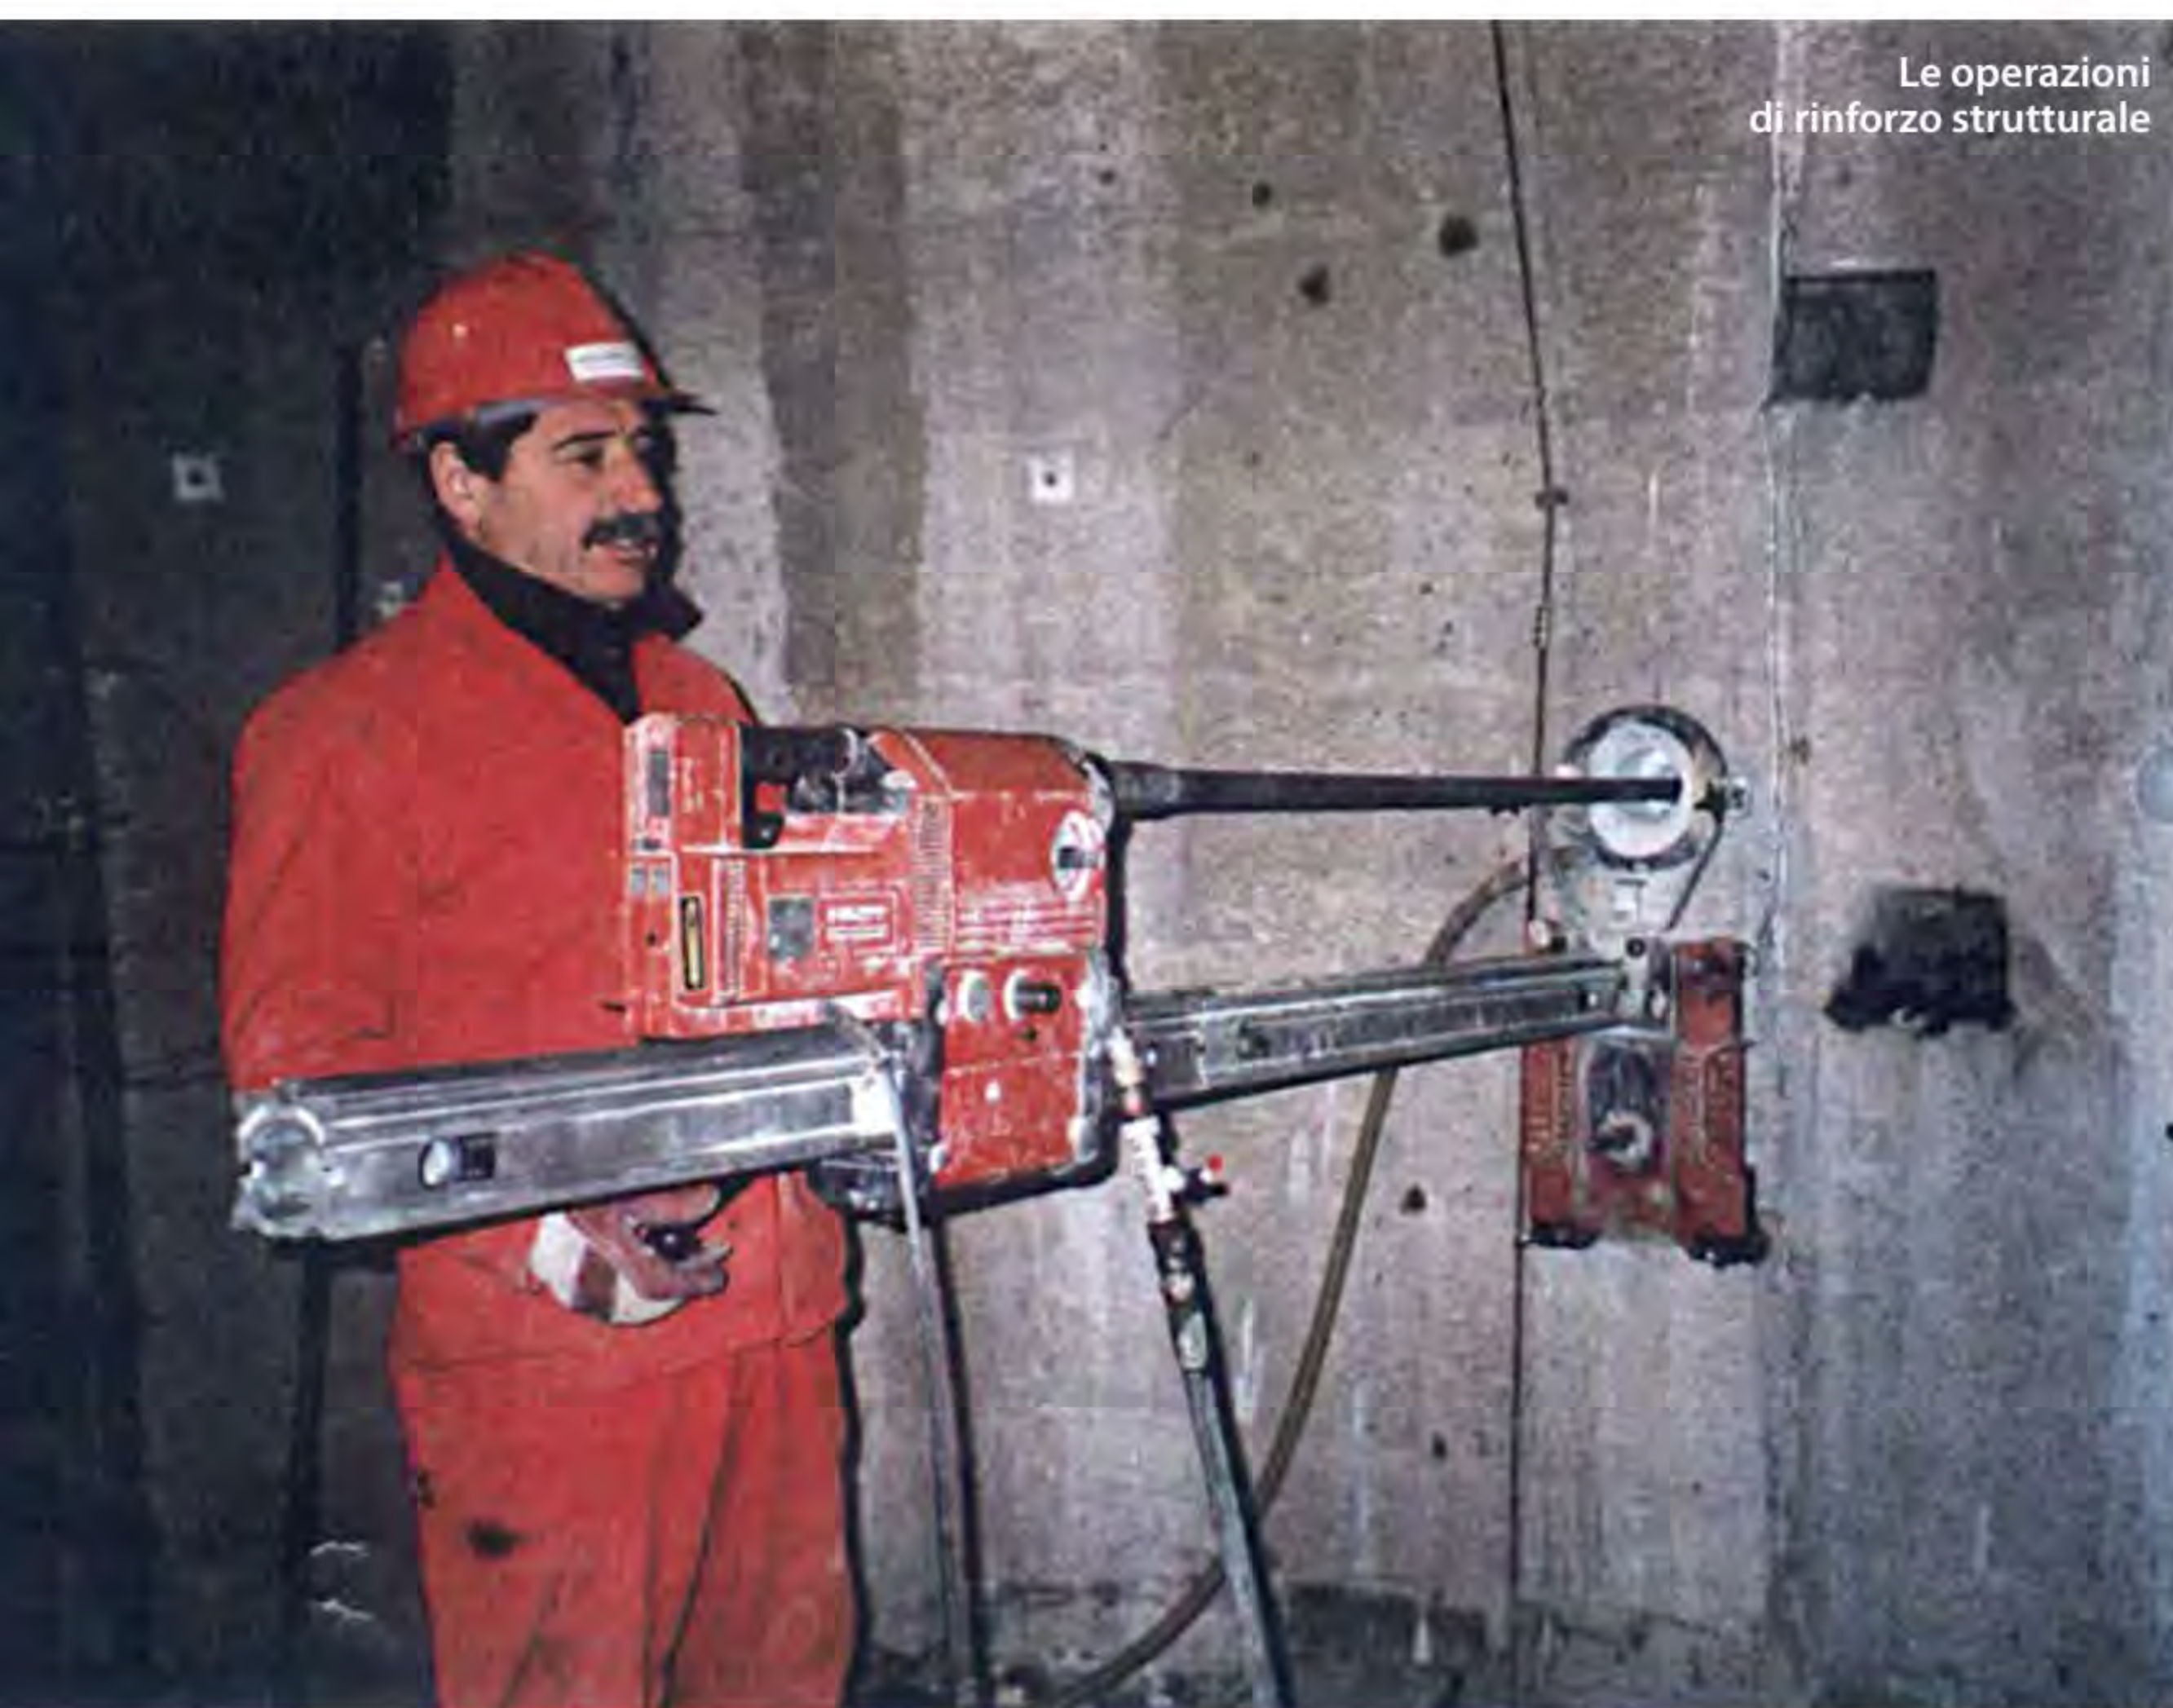
Le operazioni di rinforzo strutturale

L'intervento è consistito nella iniezione di malta di cemento, nell'inserimento di barre che collegano fra loro in senso radiale i paramenti interno ed esterno della Torre e nella cerchiatura della prima cornice e della base del 2° ordine. Le iniezioni sono state effettuate nel periodo che va dal giugno 1999 al gennaio 2000 (...). Il quantitativo totale di miscela iniettata è stato pari a circa 18 metri cubi. Le barre radiali di collegamento dei paramenti, in acciaio inossidabile AISI 410, filettate, sono state messe in opera perforando la muratura dall'interno e ancorate, dopo tesatura, mediante rondella e dado in apposita nicchia sul paramento interno.

Tutte le barre si arrestano a una distanza dal paramento esterno della Torre compresa tra 10 e 20 cm. L'ancoraggio interno è stato realizzato, a seconda dei casi, con iniezione di cemento o fiale di resina. Tutte le operazioni di cucitura suddette sono state effettuate nel periodo settembre 1999 - gennaio 2000.
