# Un SM-21 per consolidare el paron

Una perforatrice Soilmec SM-21 sarà utilizzata da Trevi per il consolidamento delle fondazioni del Campanile di piazza San Marco a Venezia

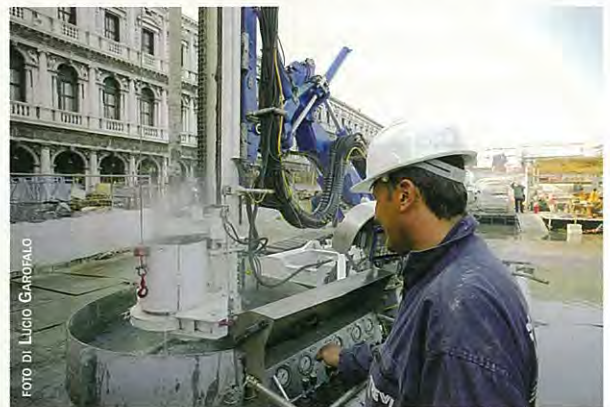
FOTO DI LUCIO GAROFALO

denza degli spigoli del campanile e tre camerette intermedie). Le camerette hanno pareti verticali e sono caratterizzate da una geometria particolarmente “contorta”. Per eseguire in sicurezza questi scavi in presenza di un battente idraulico di quasi 4 metri, ed evitare nel contempo scarpate invasive e prolungate e consistenti aggettamenti di falda (con il rischio di cedimenti non ammissibili delle fondazioni), è stata adottata una tecnica in grado di conciliare entrambi gli aspetti. Il consolidamento e l’impermeabilizzazione del terreno costituente le pareti ed il fondo dello scavo sono infatti realizzati con un trattamento colonnare di miscelazione a umido in situ (wet soil mixing) con successiva posa sui fianchi di armature costituite da tubi di acciaio. Con questa tecnologia il consolidamento del terreno viene ottenuto tramite un utensile mescolatore che letteralmente disgrega e miscela meccanicamente il terreno apportando nel contempo un legante costituito

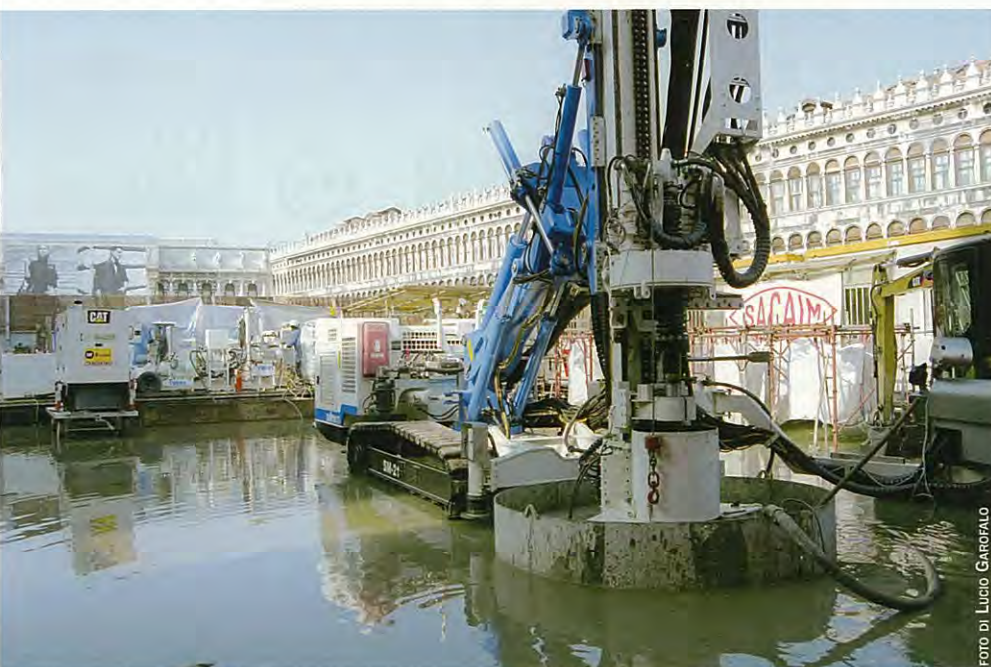
FOTO DI LUCIO GAROFALO

da acqua e cemento. La scelta di questa tecnologia "raffinata" è derivata dalla necessità di minimizzare il disturbo al terreno e, di conseguenza, alle fondazioni del campanile e alle inestimabili opere d'arte ad esso adiacenti.

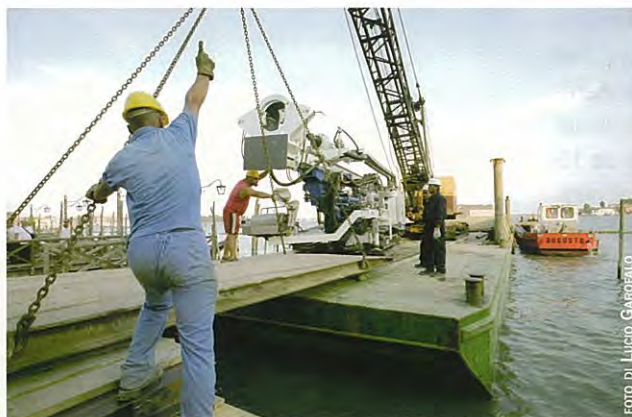
FOTO DI LUCIO GAROFALO

La parte più consistente del lavoro, anche in termini di tempo, sarà la realizzazione dei trattamenti colonnari che saranno eseguiti con l'impiego di una perforatrice Soilmec SM-21 arrivata in cantiere agli inizi di agosto. Il suo trasporto all'interno dell'area di lavoro ha comportato uno studio preventivo, che ha peraltro sottolineato l'intrinseca difficoltà di carattere logistico connessa con l'operare in un contesto dove la movimentazione di macchine e materiali richiede precise valutazioni ed un'attenta programmazione. Giunta sulla Riva San Marco con un moto pontone partito dal molo di Cavallino/Tre porti, la perforatrice ha traslato fino all'area accantierata intorno al campanile grazie ad una speciale pedana

in grado di ripartire adeguatamente le quasi ventidue tonnellate di peso. La pedana si è resa necessaria in quanto valutazioni già esistenti avevano accertato

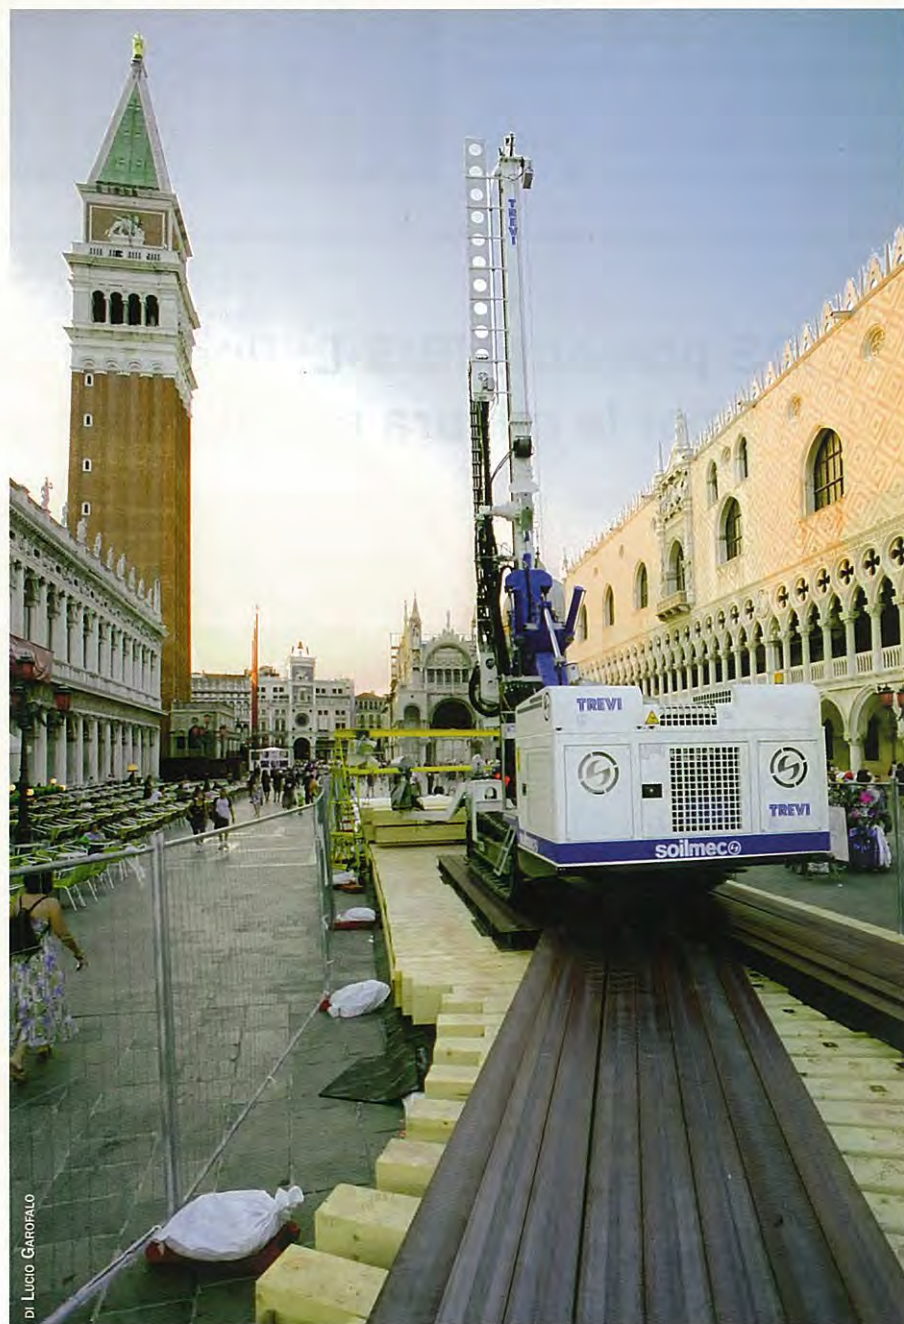
FOTO DI LUCIO GAROFALO

ad S tra il punto di sbarco e le colonne di San Marco e San Todaro, e un'altra curva di stretto raggio per entrare in cantiere. Per ripartire meglio i carichi è stata quindi progettata una pedana, costituita da 15 centimetri di sabbia e uno strato di neoprene, sui quali sono state poggiate travi lamellari e su queste sono state quindi poste delle putrelle. Per evitare lo spostamento durante la traslazione, le putrelle sono state bloccate lateralmente con profili assicurati alle travi lamellari. La pedana così concepita non ha però coperto gli interi 160 metri del percorso. Per minimizzare disagi ai numerosi turisti e a tutte le altre attività connesse con l'afflusso di visitatori, l'avanzamento è infatti avvenuto in quattro segmenti da 40 metri ciascuno. Dopo ogni avanzamento la pedana è stata smontata e rimontata davanti alla macchina, che, in meno di una settimana, ha così coperto l'intero percorso fino ad arrivare a destinazione. ■

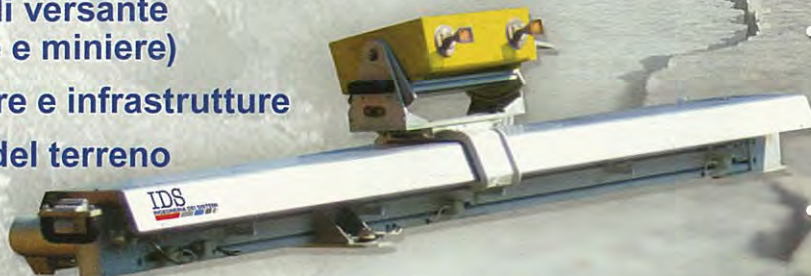
### IBIS-L

- Instabilità di versante (frane, cave e miniere)
- Grandi opere e infrastrutture
- Cedimenti del terreno
- Dighe

- Misura remota (fino a 4km)
- Elevata accuratezza nella misura dello spostamento (fino a 0.1mm)
- Capacità di acquisizione di giorno e di notte in qualsiasi condizione atmosferica
- Acquisizione simultanea di molti punti di misura
